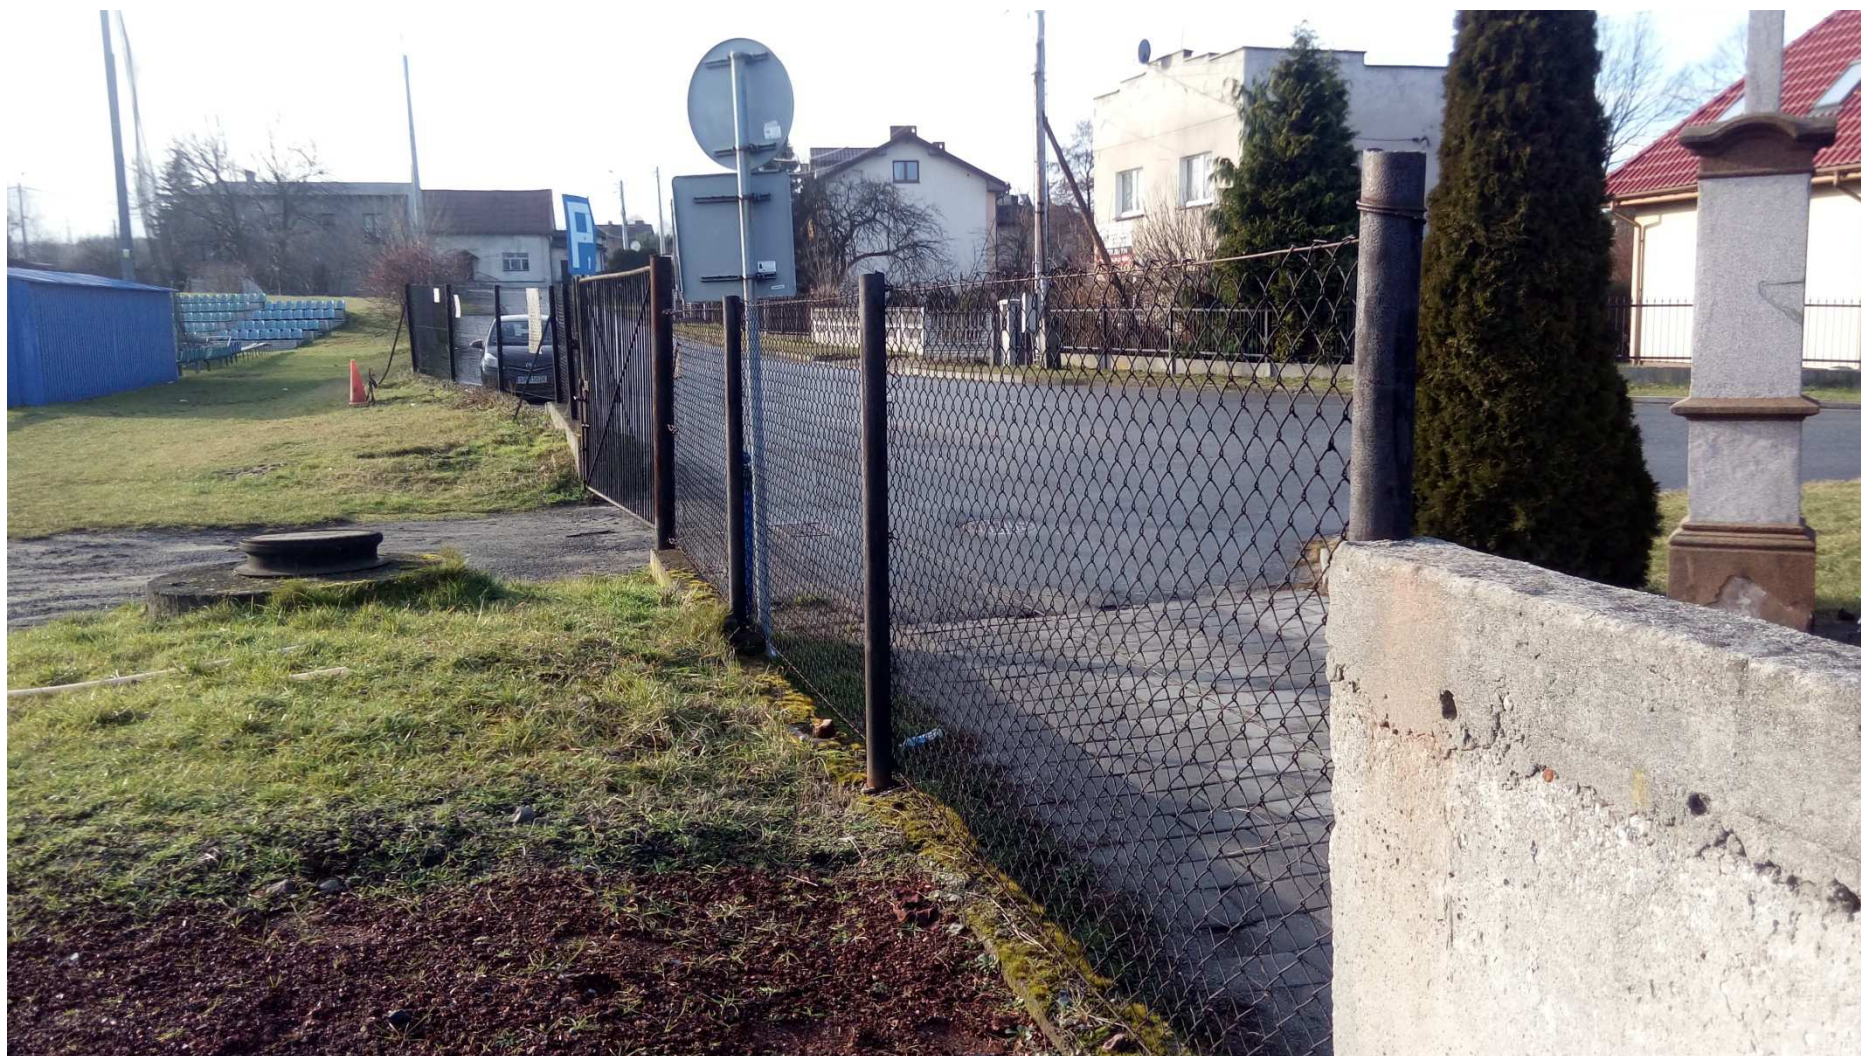
Zdjęcie nr 2 – istniejące ogrodzenie od strony drogi dojazdowej (do przebudowy)

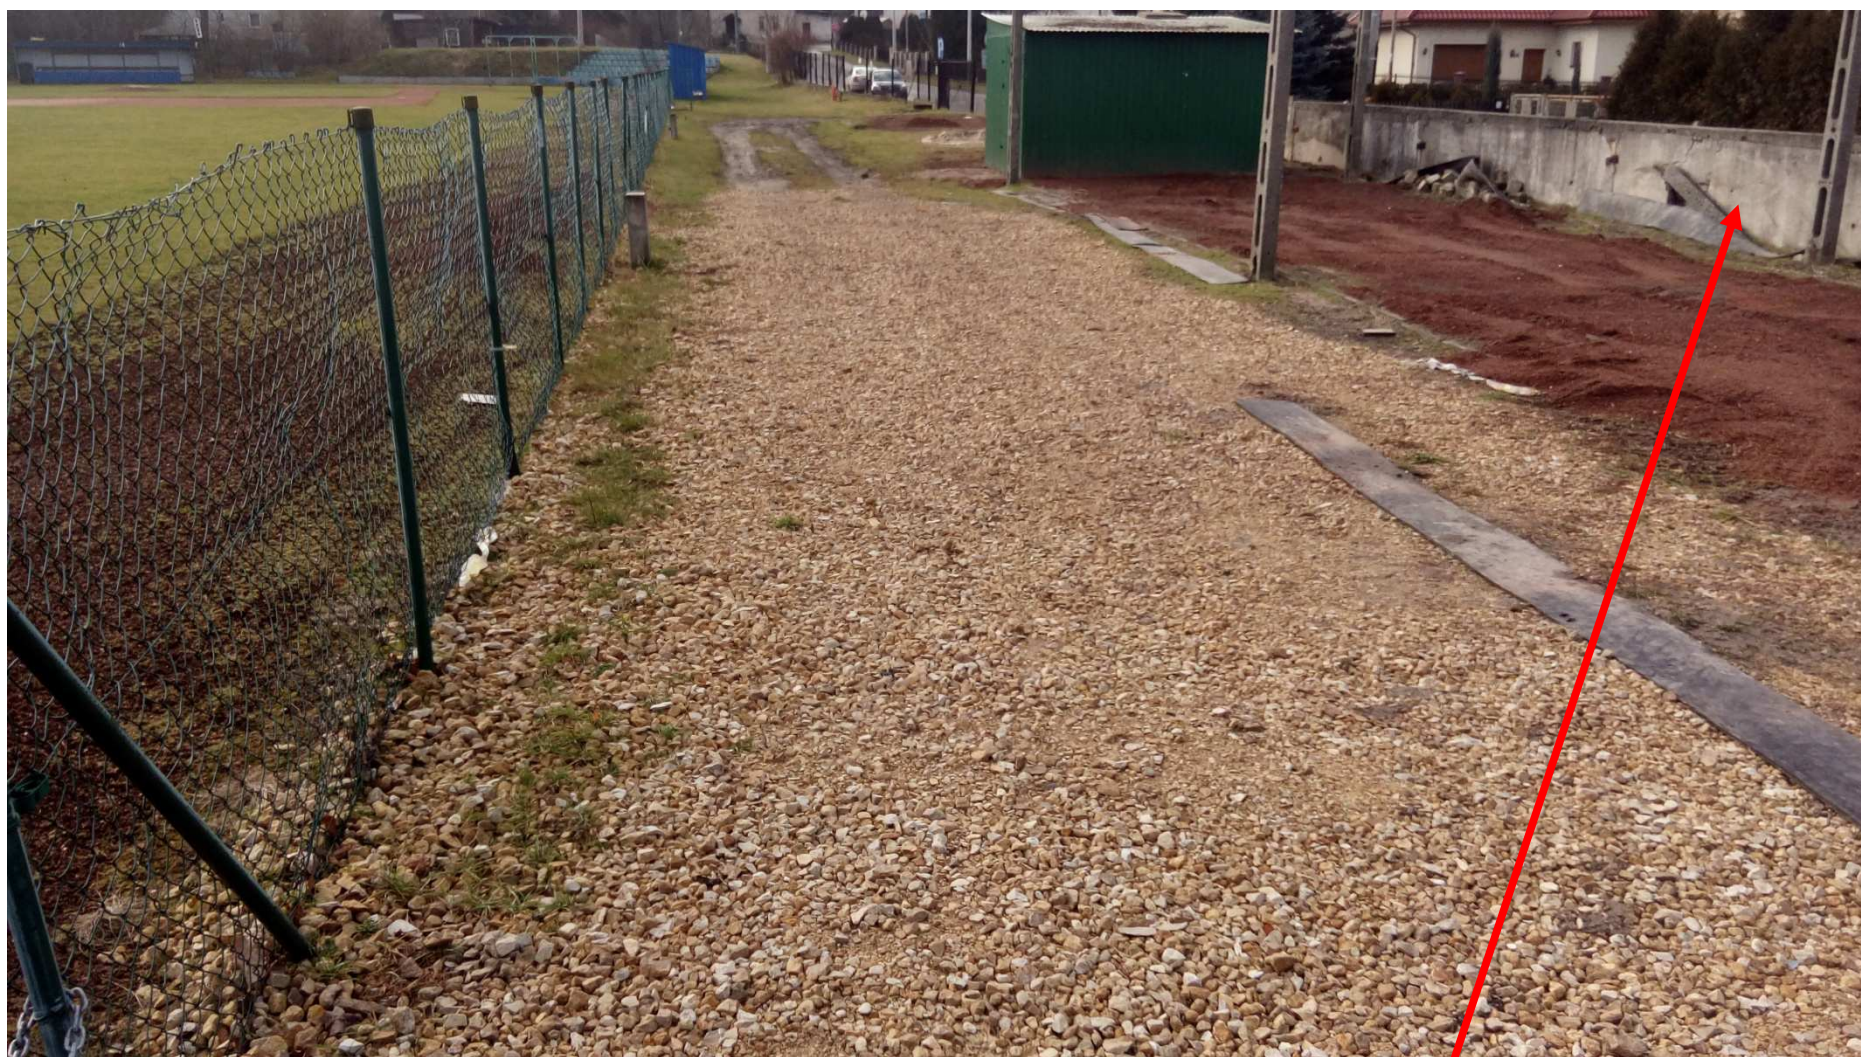
Zdjęcie nr 3 – istniejące ogrodzenie od strony drogi dojazdowej do przebudowy (mur oporowy)

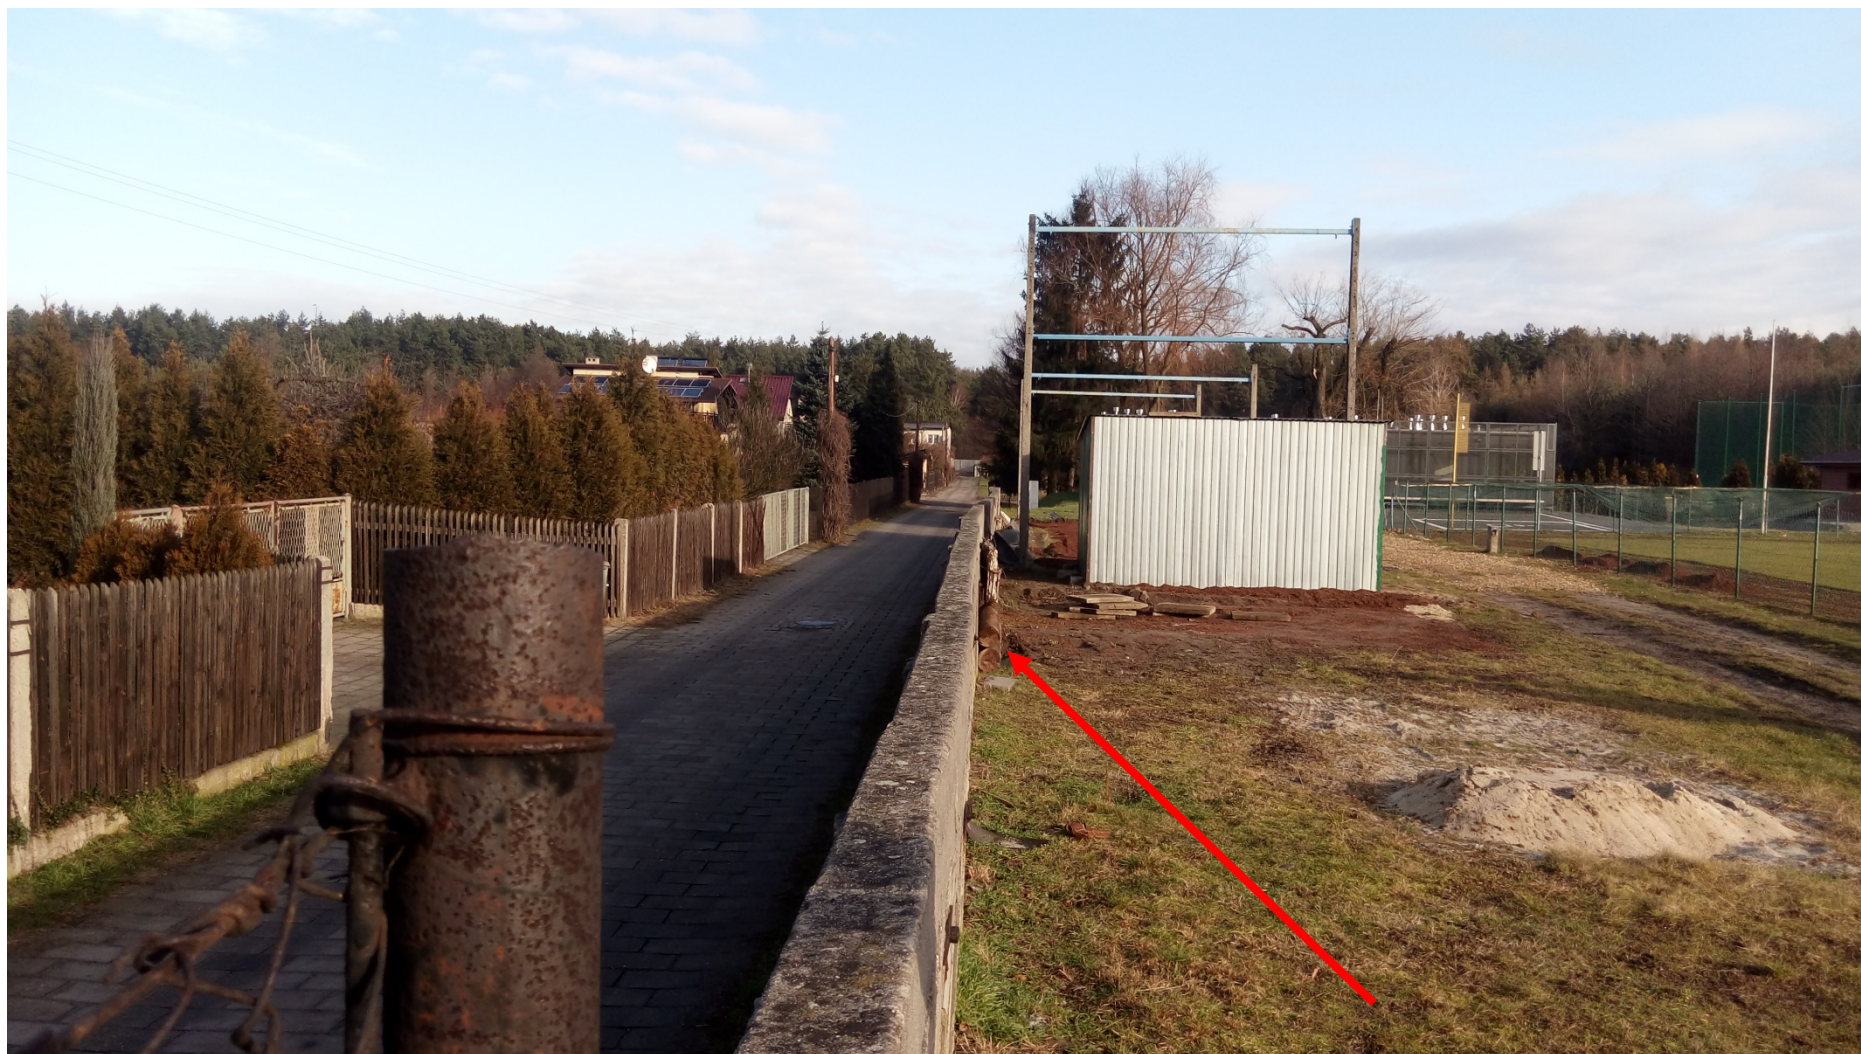
Zdjęcie nr 4 – istniejące ogrodzenie od strony drogi dojazdowej (mur oporowy)
