**OCENA STANU TECHNICZNEGO KAPLIC ARCHITEKTONICZNYCH ZNAJDUJĄCYCH SIĘ
W GRANICACH MIASTA RYBNIKA –
KAPLICA ARCHITEKTONICZNA PW. ŚW. FLORIANA**
w Rybniku przy ul. Rudzkiej/Nad Zalewem, działki nr 2749/256, 4639/276

rewizja 00		
studium: OCENA STANU TECHNICZNEGO		
branża: ARCHITEKTONICZNO – BUDOWLANA

Niniejsze opracowanie wykonano w celu oceny stanu technicznego i planu remontu z określeniem jego pilności i prognozowanych kosztów kaplicy architektonicznej pw. Św. Floriana znajdującej się na działkach nr 2749/256 i 4639/276 przy ul. Rudzkiej i ul. Nad Zalewem w Rybniku – Orzepowicach.

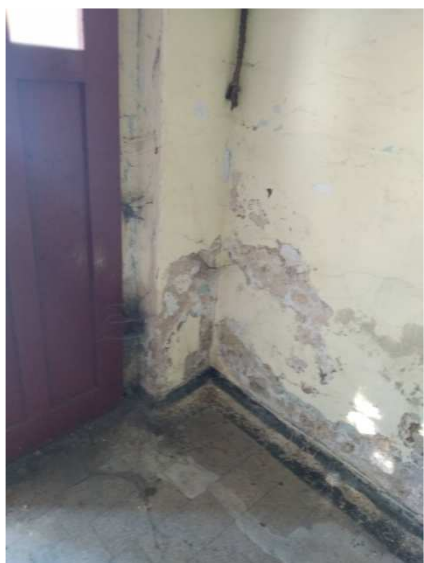
Fot. 1 Ubytki w tynku wewnątrz kaplicy

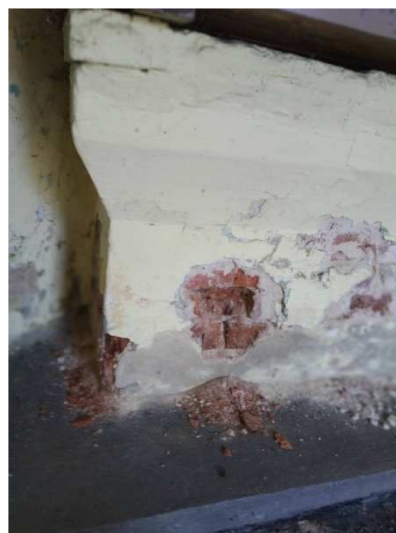
Fot. 2 Ubytki w tynku na wymurowanym ołtarzu

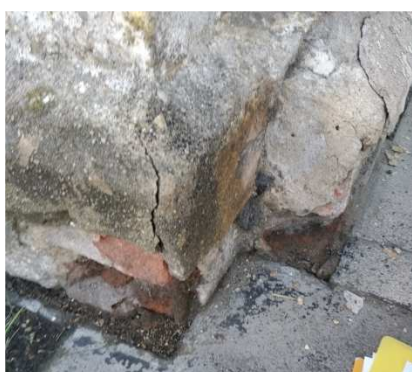
Fot. 3 Ubytki w tynku przy wejściu

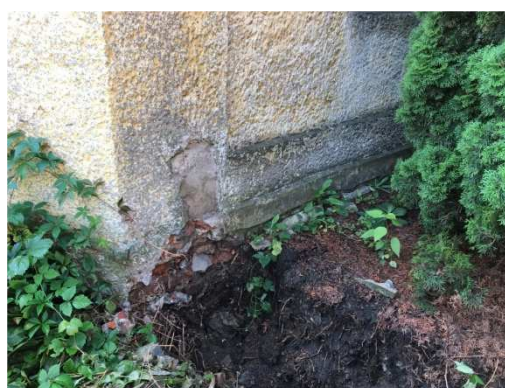
Fot. 4 Ubytki w tynku i korozja biologiczna na elewacji zachodniej – miejsce połączenia z ogrodzeniem

- Konieczność oczyszczenia oraz uzupełnienia ścian fundamentowych, wykonanie izolacji powłokowej ścian fundamentowych,
- Budynek należy oczyścić z wszelkiej korozji biologicznej, konieczna dezynfekcja powierzchni, która może prowadzić do uszkodzeń tynków i ścian obiektu,

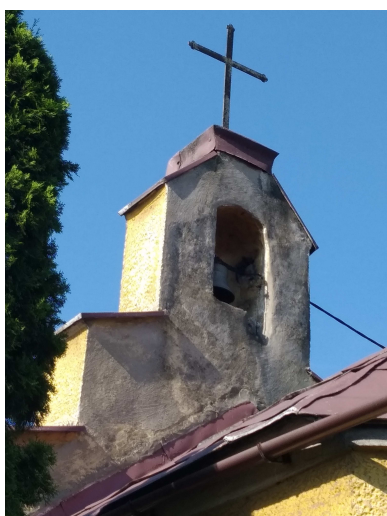
Fot. 5 Ubytek przy sygnaturce

- Wymiana blacharki murków attykowych,
- Konieczność renowacji sygnaturki wraz z dzwonkiem oraz krzyża, przywrócenie blacharki pod krzyżem do wyglądu pierwotnego – wielospadowego,

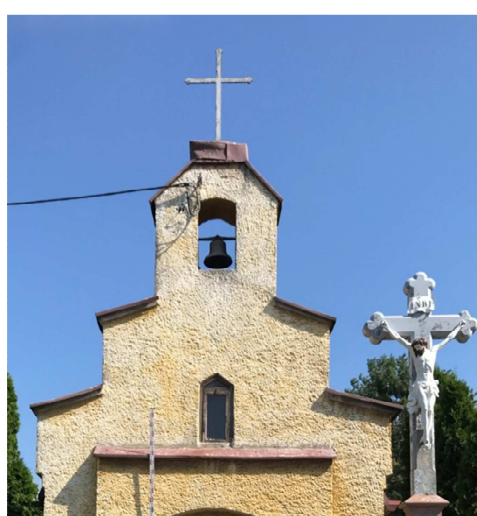
ramę, która wykończona jest blaszanym okapem. Blacharka na ścianie frontowej w złym stanie technicznym. Ponad ramą wejściową znajduje się podłużna wnęka kapliczkowa. Jest przeszklona, prostokątna o trójkątnym zwieńczeniu, zamykana drzwiczkami, całość w złym stanie technicznym.

Fot. 6 Wykończenie ściany frontowej z ramą, wnęką i attyki dachu wraz z sygnaturką i krzyżem

- 4.2.8 Renowacja zewnętrznej kapliczki wnękowej zlokalizowanej w szczycie fasady (wymaga uzgodnienia konserwatorskiego na etapie realizacji inwestycji)

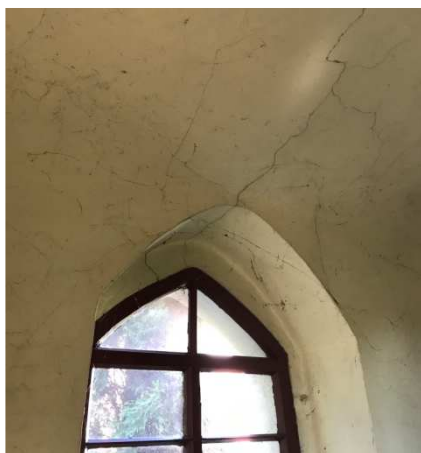
Wykonano odkrywki stropów – sklepienie kolebkowe. Stwierdzono pęknięcia na sklepieniu przy łączeniu ze ścianą nad oknami. Przebieg rysy świadczy o tym, że jest to rysa konstrukcyjna wymagająca naprawy za pomocą ściąągów stalowych nad oknami. Stan techniczny średni, po zszyciu pęknięć muru nad nadprożami i w stropie obiekt może być użytkowany zgodnie z przeznaczeniem.

Fot. 7 Pęknięcie nad oknem oraz na sklepieniu od strony zachodniej

- 1.1 Wykonanie wzmocnienia konstrukcji – zszywanie pęknięć muru i stropu poprzez kotwy ze stali nierdzewnej zastosowane w pasie nad oknami ukryte pod tynkami renowacyjnymi WTA
- 1.2 Wykonanie iniekcji powstałych rys konstrukcyjnych

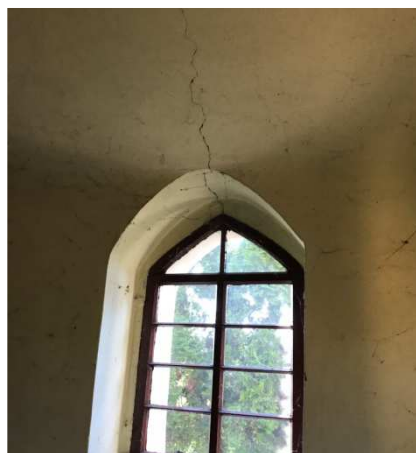
Fot. 8 Pęknięcie nad oknem oraz na sklepieniu od strony wschodniej

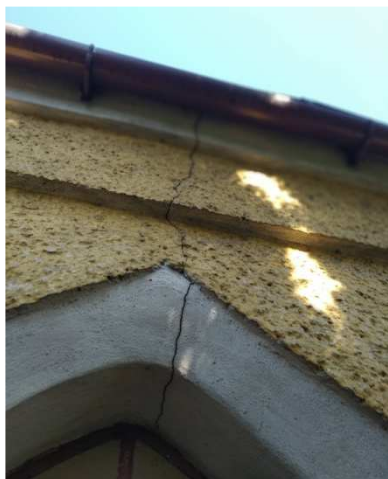
Fot. 9 Pęknięcie nad zewnątrz od strony zachodniej

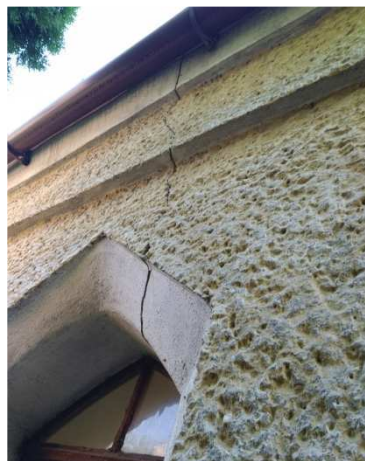
Fot. 10 Pęknięcie nad zewnątrz od strony wschodniej

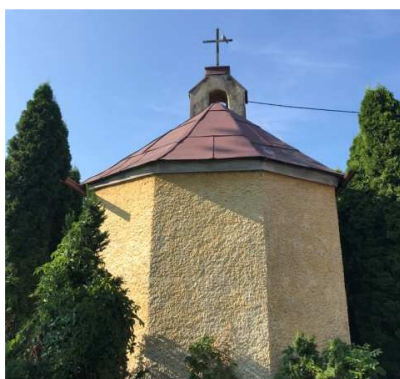
Konstrukcja dachu drewniana, krokwiowa. Dach kryty jest blachą. Wykonane są rynny wzdłuż podłużnych połaci dachu. Brak rur spustowych oraz rynien wokół absydy. Stan przedmiotowych elementów konstrukcyjnych ocenia się jako średni.

Fot.11 Widok dachu nad absydą

- Obiekt wymaga wymiany konstrukcji i pokrycia dachowego, uszczelnienia dachu, wykonania rynien oraz rur spustowych,
- Konieczność renowacji kapliczki wnękowej,

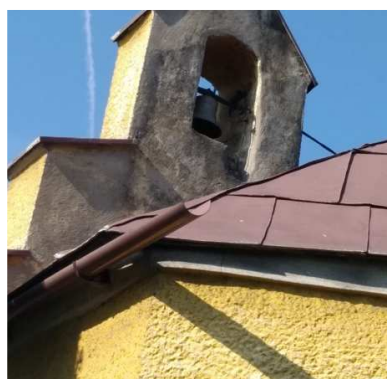
Fot.12 Widok wykończenia rynien

- 4.1.6 Montaż rynien i rur spustowych
- 4.2 Prace elewacyjne
 - 4.2.1 Skucie istniejących tynków zewnętrznych, zastąpienie fakturowanych tynków gładkimi, renowacja detali sztukatorskich (gzyms)

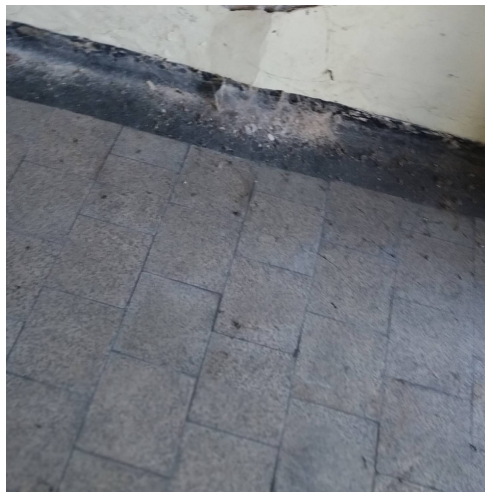
Na posadzce znajdują się płytki posiadające liczne uszkodzenia oraz zabrudzenia spowodowane użytkowaniem oraz zamakaniem podłogi w czasie deszczu z uwagi na zagłębiony poziom poniżej terenu istniejącego. Stan podłogi ocenia się jako zły.

Fot.13 Widok płytek kamiennych

- 3.8 Roboty malarskie – farby oddychające, dyspersyjne
- 3.9 Ułożenie nowej podłogi z płyt granitowych układanych w karo (wymaga uzgodnienia konserwatorskiego na etapie realizacji inwestycji)

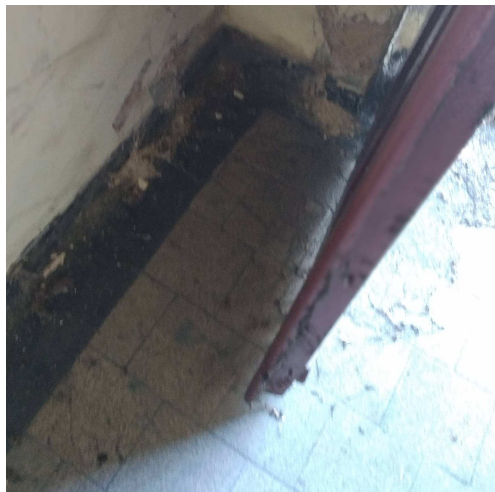
Fot.14 Widok płytek kamiennych przy wejściu

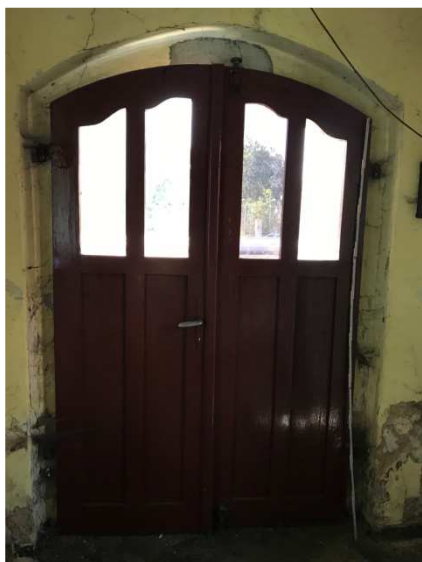
W obiekcie znajduje się stolarka drewniana. Drzwi zewnętrzne z przeszkleniami, posiadają liczne ubytki w związku z działaniem różnych czynników atmosferycznych. Stolarka okienna malowana, montowana na stałe. Stan ocenia się jako zły.

Fot.15 Widok drzwi wewnątrz

- Wymiana tynków elewacyjnych z fakturowego na gładki zgodnie z pierwotnym wyglądem,
- Konieczność wymiany stolarki drzwiowej i okiennej z zachowaniem historycznego wyglądu, stolarkę okienną wykonać wraz z elementami wentylacyjnymi,

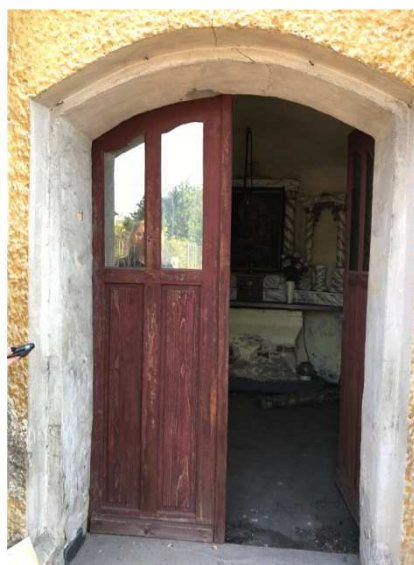
Fot.16 Widok drzwi z zewnątrz

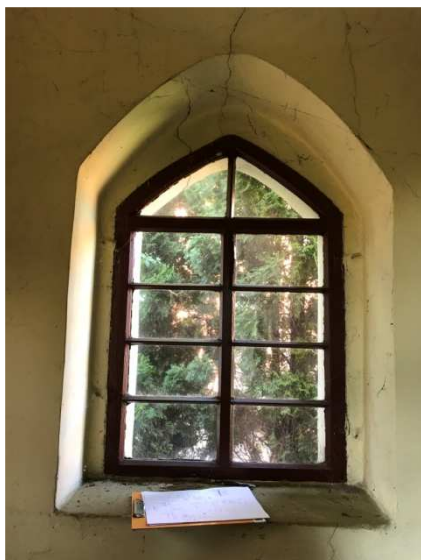
Fot.17 Widok okna skierowanego na zachód od wewnątrz

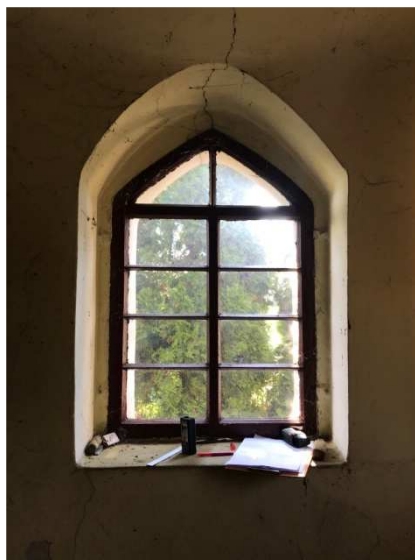
Fot.18 Widok okna skierowanego na wschód od wewnątrz

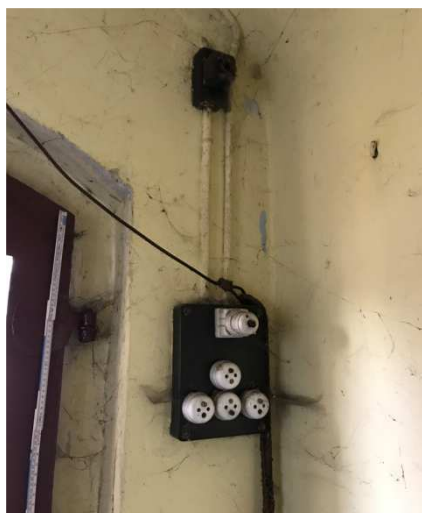
Obiekt wyposażony dawną instalację elektryczną z punktami oświetleniowymi oraz gniaздkami. Instalacja elektryczna w złym stanie technicznym

Fot.19 Tablica elektryczna

- 3.5 Wykonanie podtynkowej instalacji elektrycznej
- 3.6 Naprawa pozostałych tynków wewnętrznych – renowacja tynków ściennych (tynki WTA)
- 3.7 Osadzenie parapetów wewnętrznych – piaskowiec żółty

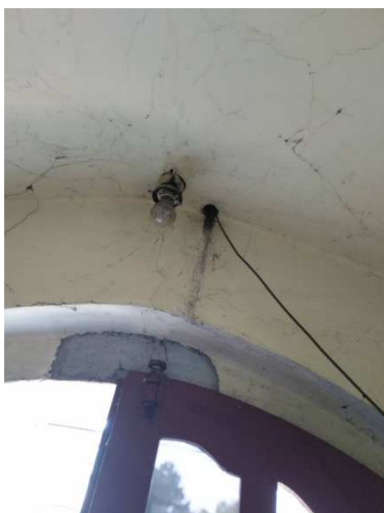
Fot.19 Punkt oświetleniowy

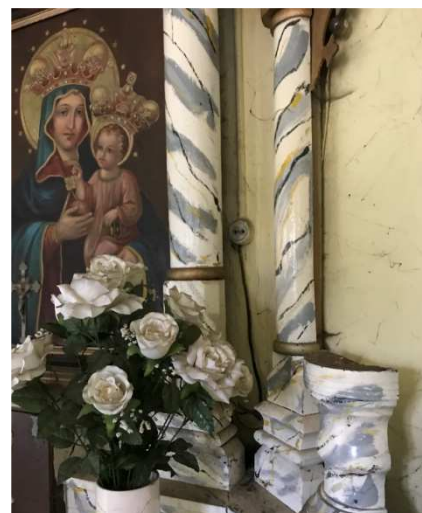
Fot.19 Gniazdko wraz z oświetleniem ołtarza

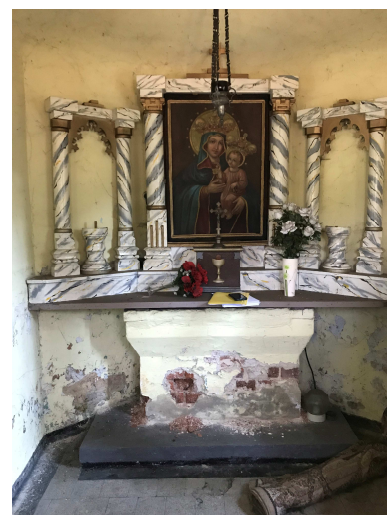
W obiekcie jest murowany stół ołtarzowy, na którym ustawiono drewniany ołtarz. W środkowej części ołtarza znajduje się obraz Matki Boskiej Piekarskiej. Elementy drewniane ołtarza oraz obraz do renowacji konserwatorskiej, wg odrębnego opracowania.

Fot.20 Widok ołtarza

- 3.10 Renowacja ołtarza

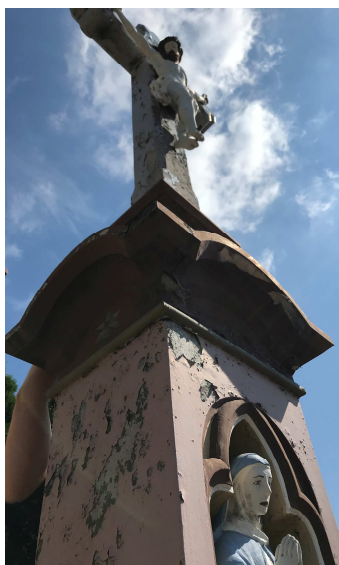
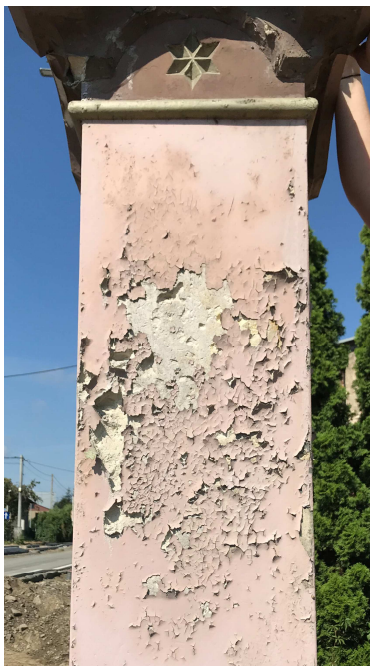
Fot.25 Ubytki na figurze Krzyża kamiennego przydrożnego
