Dokumentacja Fotograficzna

CAPOW w Rybniku dz. Niedobczyce ul. Barbary; roboty remontowe ogólnobudowlane

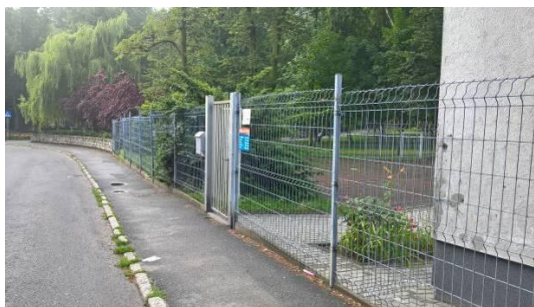
Zdj. nr 1. Ogrodzenie – elewacja frontowa

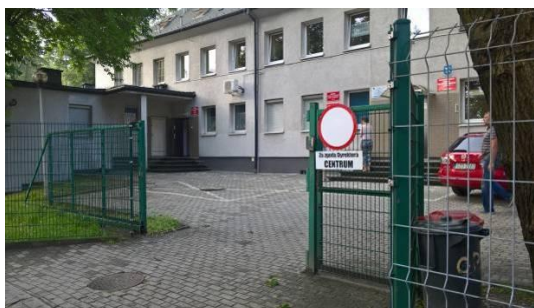
Zdj. nr 2. Ogrodzenie brama przesuwna – elewacja frontowa

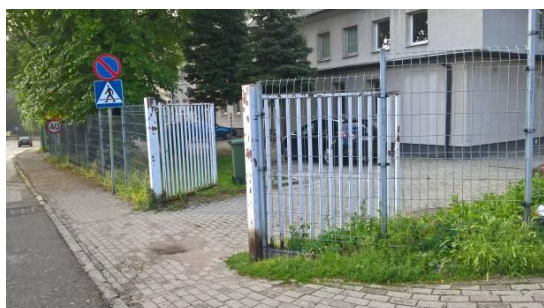
Zdj. nr 3. Ogrodzenie – elewacja frontowa

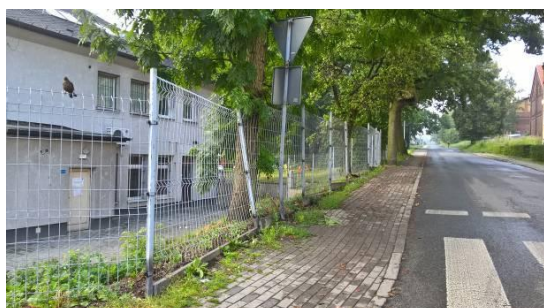
Zdj. nr 4. Ogrodzenie – elewacja prawa

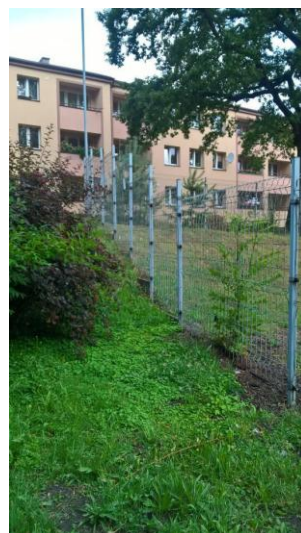
Zdj. nr 5. Ogrodzenie – elewacja tylna

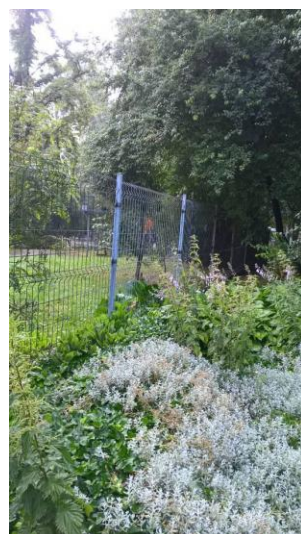
Zdj. nr 6. Ogrodzenie – elewacja tylna

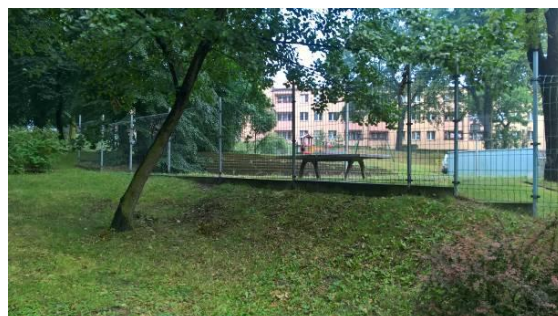
Zdj. nr 7. Ogrodzenie elewacja lewa

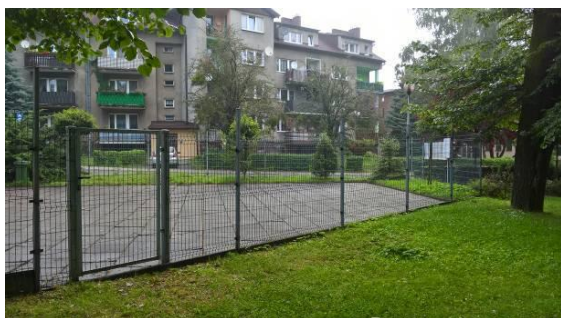
Zdj. nr 8. Ogrodzenie – elewacja lewa

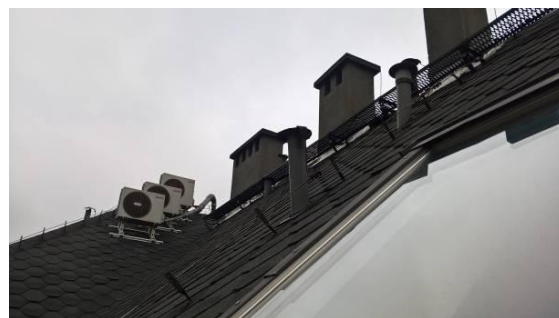
Zdj. nr 11. Kominki wentylacyjne do wymiany

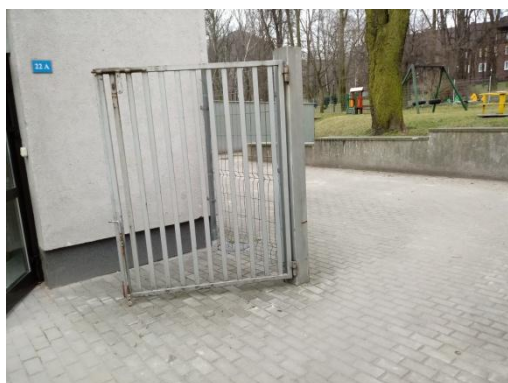
Zdj. nr 9. Ogrodzenie wewnętrzne z bramą przeznaczone do likwidacji

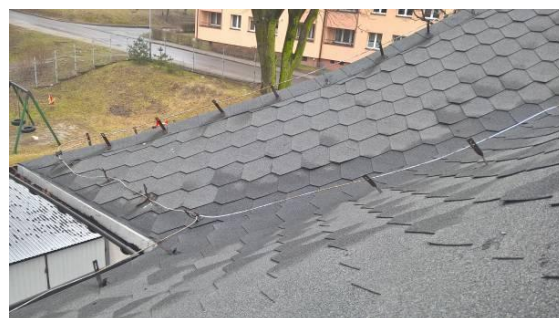
Zdj. nr 12 Instalacja odgromowa do wymiany

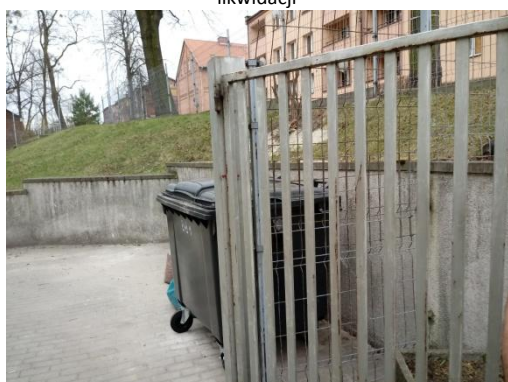
Zdj. nr 10. Ogrodzenie wewnętrzne z bramą przeznaczone do likwidacji

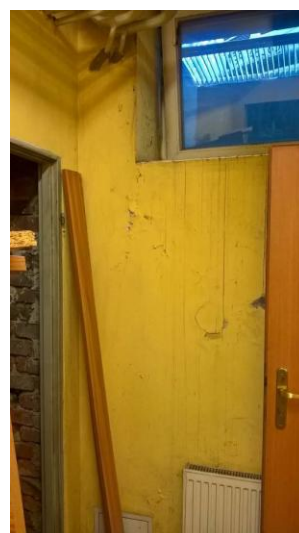
Zdj. nr 13. Pomieszczenia piwniczne do remontu

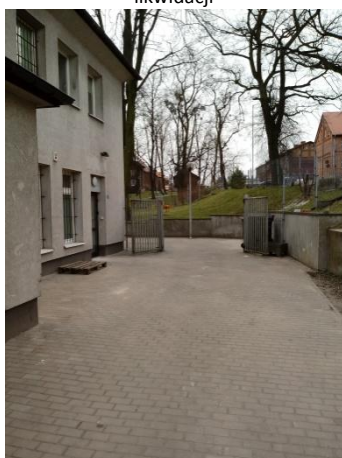
Zdj. nr 11. Ogrodzenie wewnętrzne z bramą przeznaczone do likwidacji, widok elewacji lewej z odpryskami wyprawy elewacyjnej

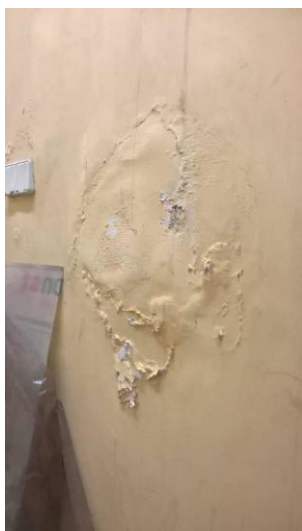
Zdj. nr 14. Pomieszczenia piwniczne do remontu
