**Dokumentacja fotograficzna stanu istniejącego \_ termomodernizacja budynku przedszkola nr 7.**

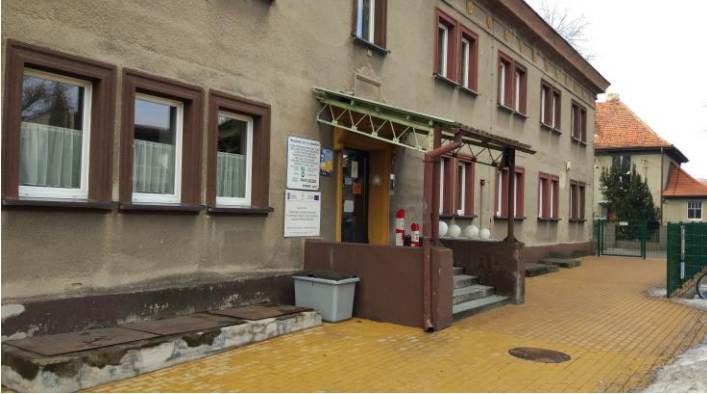
<p>Elewacja wejściowa; schody z murkami bocznymi, zadaszenie oraz zsypy do rozbiórki.</p>
2

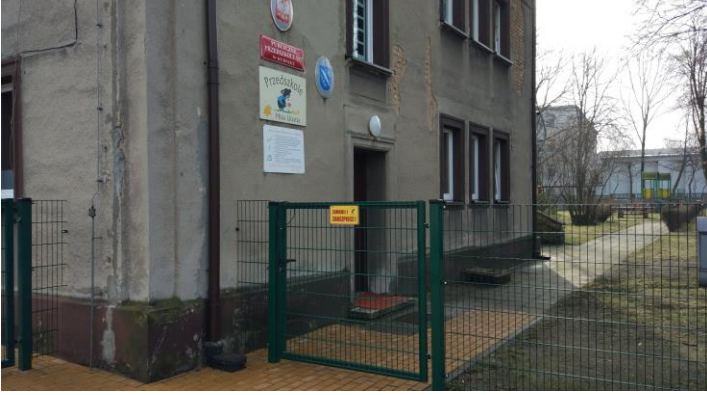
<p>Elewacja szczytowa.</p>
3

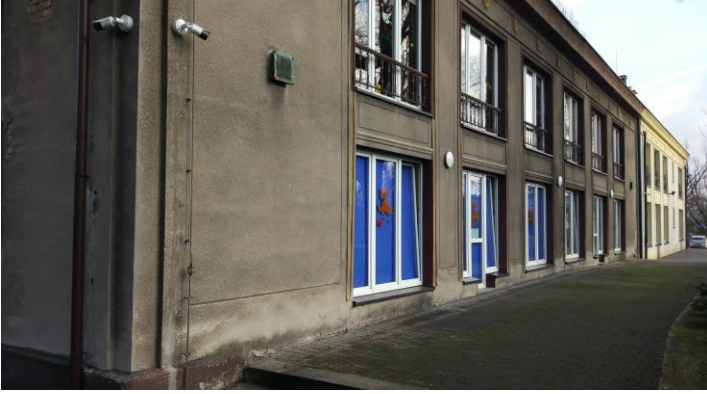
<p>Elewacja ogrodowa.</p>
4

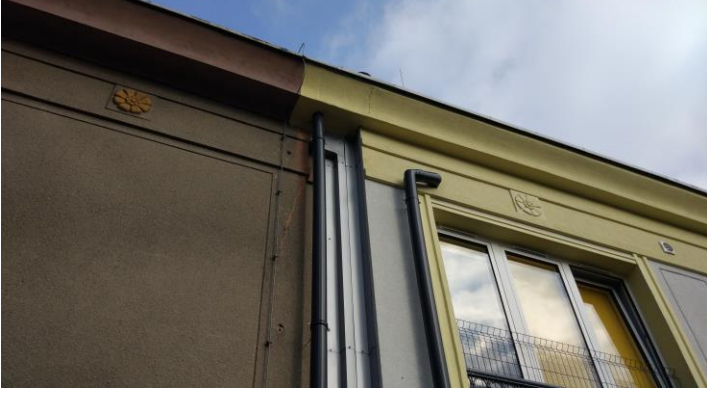
<p>Połączenie segmentu poddawanego termomodernizacji i dobudowanego.</p>

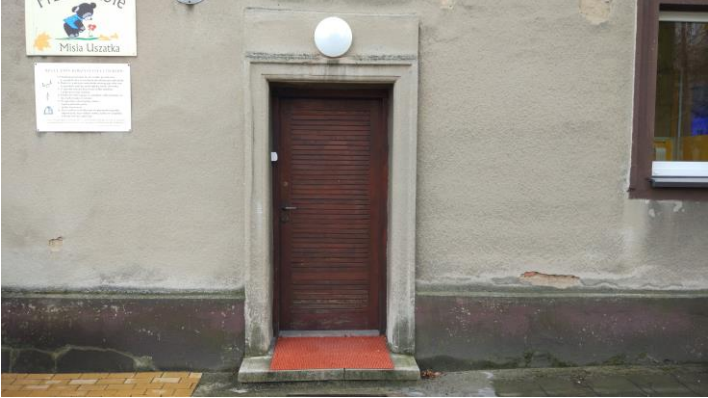
Drzwi w elewacji szczytowej do wymiany.
10

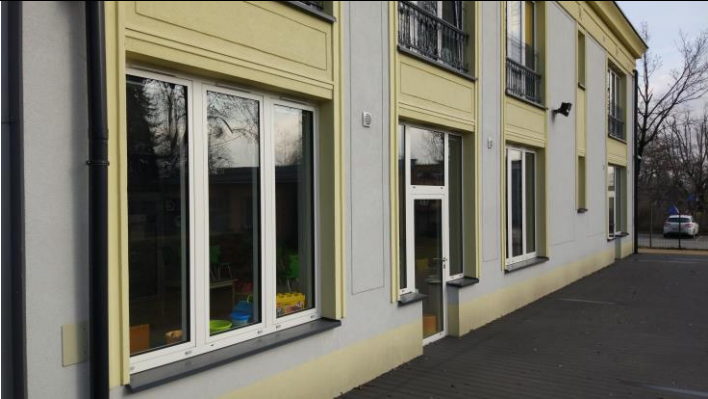
Kolorystyka segmentu dobudowanego do powtórzenia na segmencie termomodernizowanym.
11

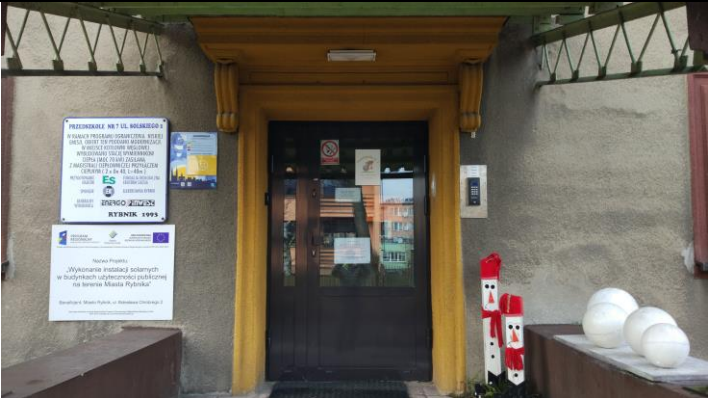
Drzwi wejściowe do demontażu (nowe w formie przeszklonej ścianki w przestrzeni istniejącego przedsionka).
12	 	Lokalizacja fragmentu ogrodzenia do demontażu (2 przęsła); miejsce montażu bramy przesuwnej; szer. 5,0 m, wys. 1,5 m, kolor zielony.
