| Nazwa projektu: Projekt termomodernizacji budynku Zespołu Szkół nr 4 im. Marii Curie-Skłodowskiej w Rybniku przy ul. Małachowskiego 145 | | Nazwisko: | Podpis: | |
| Nazwa rysunku: SZCZEGÓŁ OSADZENIA OKNA W ŚCIANIE | | Opracowali: inż. Piotr POŁATA inż. Paulina SZTEFKA | | |
| Numer rysunku: 10 | | Data: listopad 2011 | Nr uprawnień: - Zatwierdziła: inż. Katarzyna Seweryn | Skala: 1:25 |

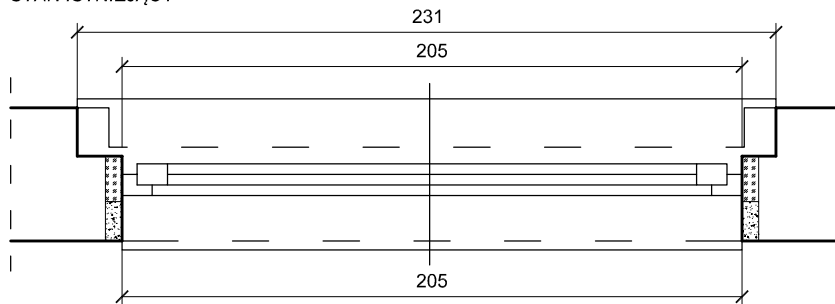
SZCZEGÓŁ OSADZENIA OKNA (NA PRZYKŁADZIE O1)

STAN ISTNIEJĄCY

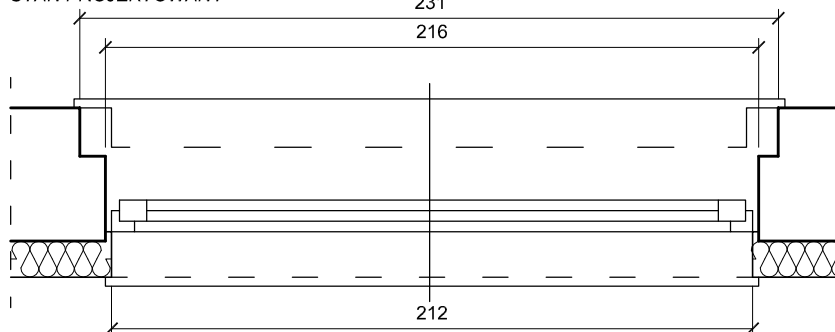
STAN PROJEKTOWANY

istniejąca ściana zewnętrzna, podlegająca termomodernizacji
- ocieplenie styropianem Austrotherm EPS40 FASADA gr. 12cm

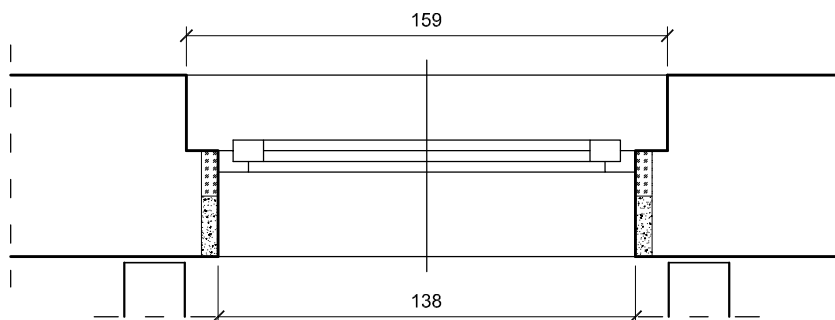
SZCZEGÓŁ OSADZENIA OKNA W PIWNICY (NA PRZYKŁADZIE O9)

STAN ISTNIEJĄCY

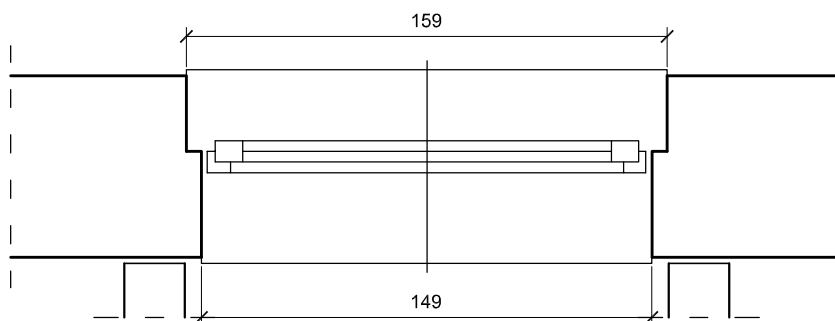
STAN PROJEKTOWANY
