# **ZAWARTOŚĆ OPRACOWANIA**

## 2. Lokalizacja i dane ogólne

## 3. Stan istniejący: opis i dokumentacja fotograficzna

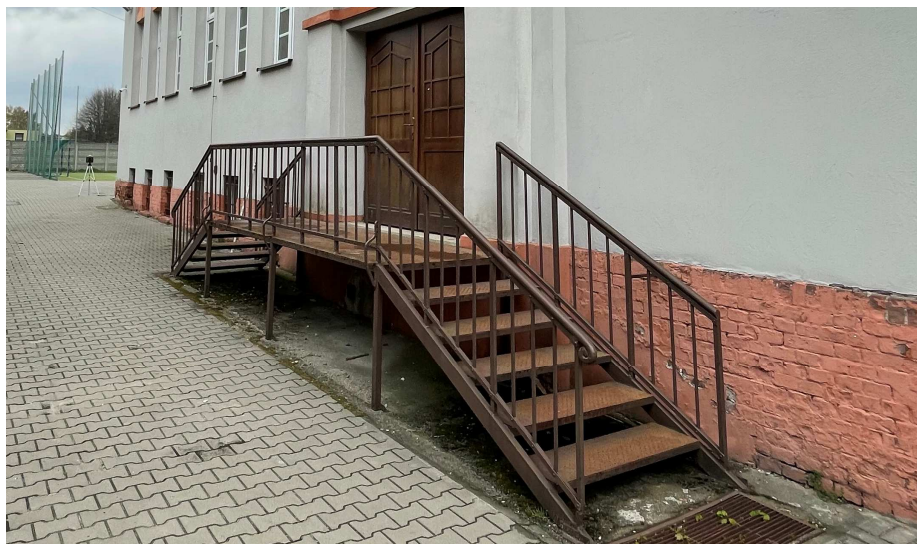
Fot.2 Wejście boczne do budynku (nr 2)

Wejście boczne do budynku (nr 2) poprzez schody stalowe: 6 stopni o wysokości 17 cm i szerokości 33 cm. Szerokość schodów przez podestu wynosi 1,22 m. Schody usytuowane na elewacji bocznej zachodniej.

Różnica wysokości pomiędzy podestem schodów a terenem przyległym, z którego rozpocznie się pochylnia wynosi 65 cm. Przy pochyleniu 6% (max. dla pochylni bez zadaszenia i wysokości > 0,5 m) konieczne wykonanie pochylni o długości min. 10,80 m. Wariant uznaje się za korzystniejszy od poprzednich (analiza 1 i 2) z powodu znacznie krótszej pochylni do wykonania co zmniejszy koszty

Wymianie muszą podlegać schody łącznie ze spocznikiem aby spełnić przepisy budowlane zgodnie z § 71.3 *Warunków technicznych jakim powinny odpowiadać budynki i ich usytuowanie*. Istniejące schody są skorodowane co zagraża bezpieczeństwu ich użytkowania. Spocznik przed wejściem musi mieć wymiary 1,5 x 1,5m. Stan obecny nie spełnia tych wymogów – szerokość spocznika wynosi 1,18m.

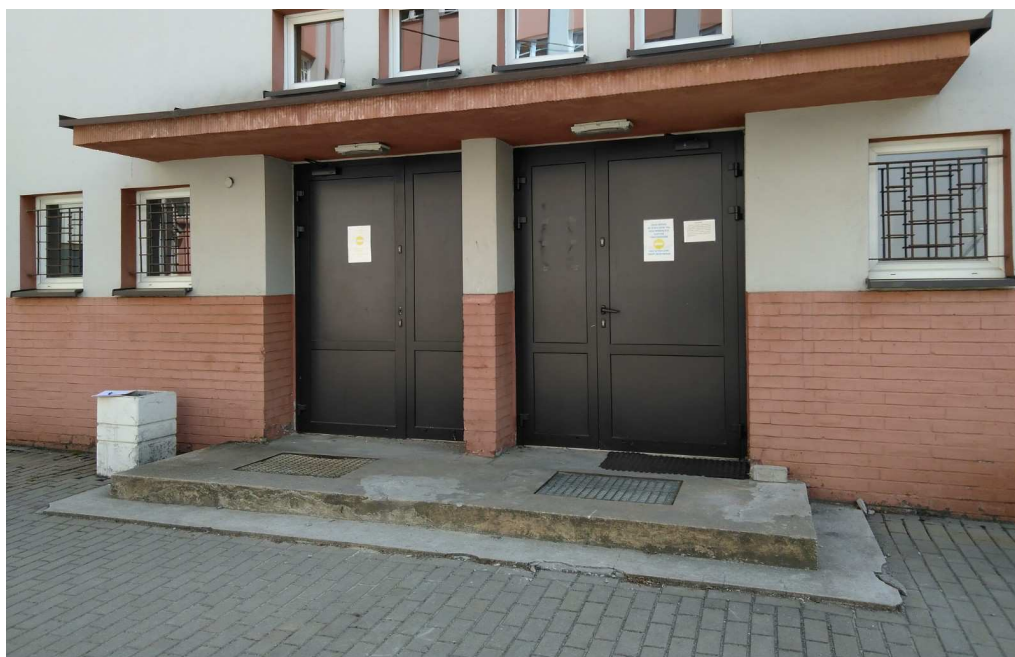
Fot.3 Wejście na salę gimnastyczną (nr 3)

Wejście na salę gimnastyczną (nr 3) poprzez schody betonowe. Podest o wymiarze 4,37 m oraz 1,17 m i wysokości ok 17 cm oraz dodatkowy niski stopień o wysokości kilku centymetrów. Różnica wysokości pomiędzy podestem a przyległym terenem wynosi 24 cm.

Różnica wysokości pomiędzy podestem schodów a przyległym terenem wynosi 24 cm. Przy pochyleniu 8% (max. dla pochylni bez zadaszenia i wysokości < 0,5 m) konieczne wykonanie pochylni o długości min. 3,00 m.

Wykonanie pochylni przy ścianie budynku od strony ogrodzenia jest korzystniejsze dla postępu samochodów osobowych korzystających z placu przy budynku szkoły. Wykonanie pochylni z drugiej strony jest ograniczone ze względu na istniejący zsyk i brak miejsca. Lokalizacja pochylni od frontu znacząco utrudni komunikację przed wejściem.

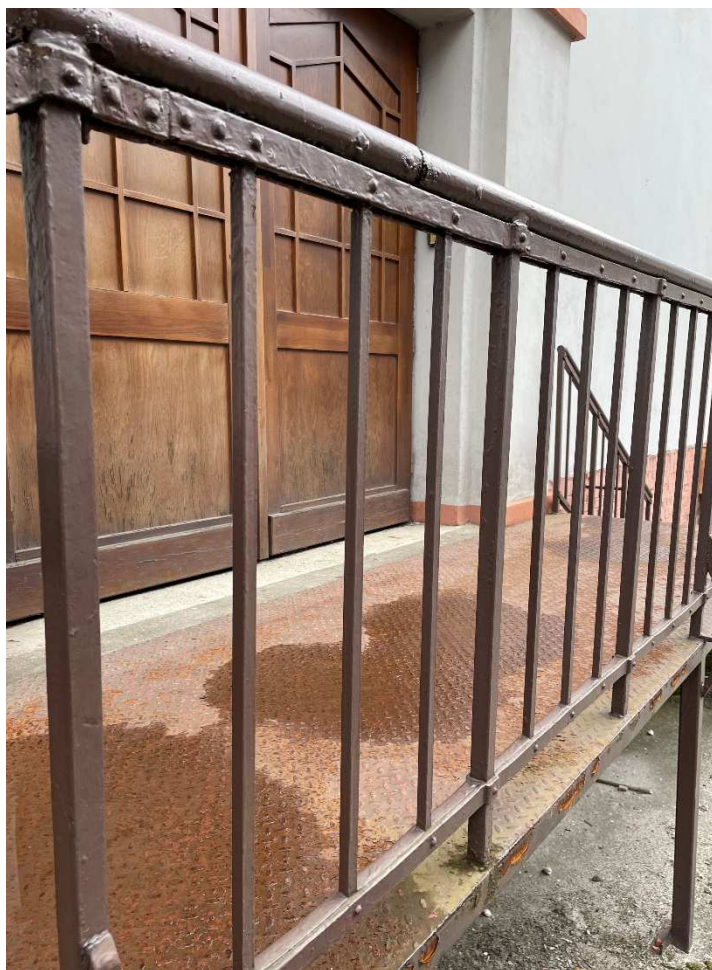
Fot.4 Detal balustrady (przy wejściu nr 2).

Obecnie schody zewnętrzne przy istniejących wejściach do budynku wyposażone są w elementy, w tym balustrady, z początku XXI wieku. Są to stalowe schody ze stalowymi balustradami w kolorze ciemnobrązowym (fot. nr 4). Szczelbiny mocowane są za pomocą widocznych nitów (fot. nr 6). Pochwyty są zakończone zaokrągleniami o średnicy 12cm (fot. nr 6). Część elementów schodów i balustrad jest skorodowana i uszkodzona. Istniejący płot, który powstał również na początku XXI wieku posiada murowane słupki z cegły w kolorze naturalnej cegły oraz stalowe przęsła nawiązujące formą i kolorem do szczelbin balustrad przy schodach zewnętrznych (fot. nr 5).

- Pochylnia wraz ze schodami po obrysie zewnętrznym ma powierzchnię 28 m<sup>2</sup>. Balustrada z poręczą na wysokości 110 cm , 90 cm i 75 cm.
- Konstrukcja wykonana ze stali konstrukcyjnej St3: profile główne C160 i HEA 120. Elementy łączone na śruby i spawy wg rysunków. Konstrukcja pochylni i podestu oraz stopnie schodów wykonane z krat pomostowych wema. Na rysunkach pokazano przykładowy układ krat - szerokość krat dowolna, a profile wsporcze dopasowane do rozstawu.
- Fundament w formie stóp tzw. "pestek" z betonu C20/25 (B25), stal A-IIIIN (np. RB 500). Zbrojenie dolne siatką z prętów Ø12 co max 15/15 cm. Otulina zbrojenia dolna 50 mm. Założono posadowienie na głębokość 50 cm (na gruncie niewysadzinowym).
- Wszystkie elementy poręczy i balustrad wykonane z elementów stalowych w kolorze brązowym w formie i detalu nawiązującym do istniejących schodów (wg Fot.4).

- Wszystkie elementy poręczy i balustrad wykonane z elementów stalowych w kolorze brązowym w formie i detalu nawiązującym do istniejących schodów (wg Fot.4).
