S P R A W O Z D A N I E 3158/2020/OS
Z POMIARÓW PÓL ELEKTROMAGNETYCZNYCH
WYKONANYCH DLA POTRZEB OCHRONY ŚRODOWISKA

Badany obiekt: Instalacja radiokomunikacyjna Orange Polska S.A.

Numer i nazwa: 2357 (35156N!) RYBNIK TANGER (KRY_RYBNIK_GRUNWALDZKA)

Adres: RYBNIK, RYBNIK UL.GRUNWALDZKA 18, Powiat m. Rybnik, WOJ. ŚLĄSKIE

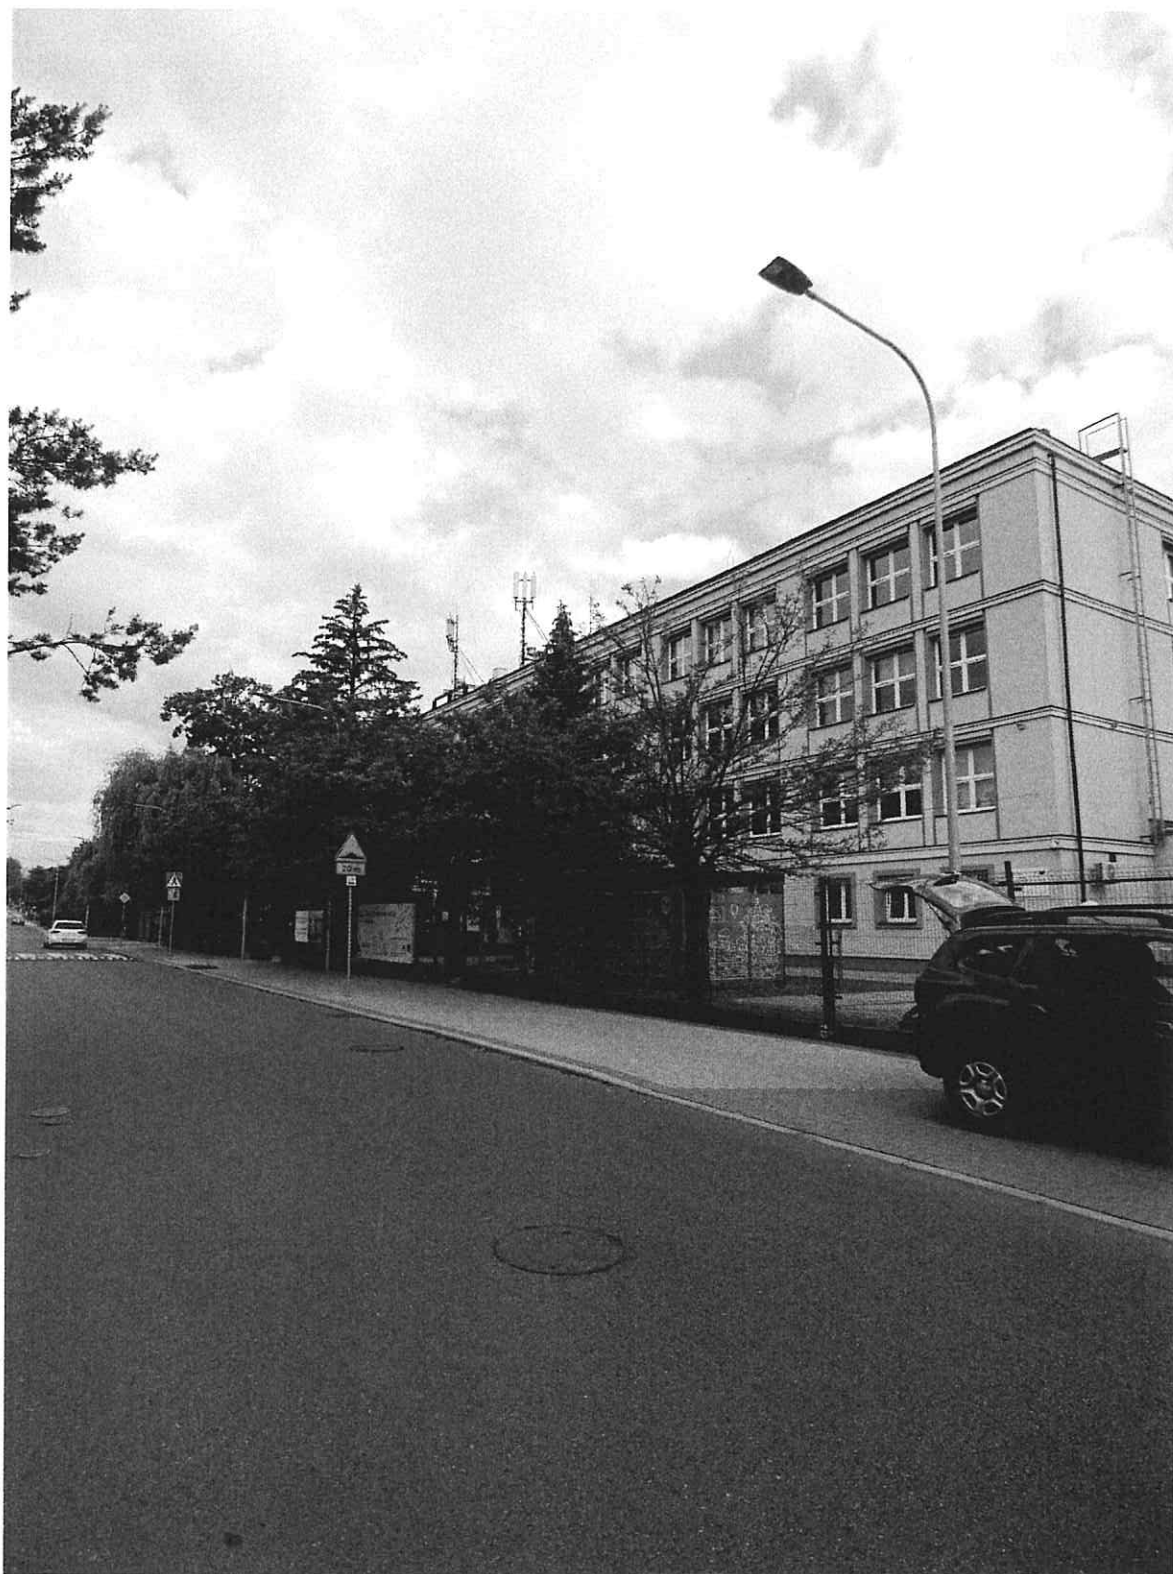
Załącznik nr 3.

Instalacja radiokomunikacyjna zlokalizowana jest na dachu. Anteny zawieszono na masztach usytuowanych na dachu budynku. Urządzenia sterujące oraz zasilające zainstalowano w szafie outdoor na dachu budynku. Wokół instalacji znajduje się miasto.

Instalacja radiokomunikacyjna Orange Polska S.A. 2357 RYBNIK TANGER (35156N! KRY_RYBNIK_GRUNWALDZKA)
Dokumentacja fotograficzna
